Wege und Umwege der Vergegenwärtigung eines Kriegsverbrechens

Sonderkapitel zu Explosionen und Brand in der Kirche

Ernst A. Lumpe

Fragen zu Explosionen und Brand in der Kirche . . .

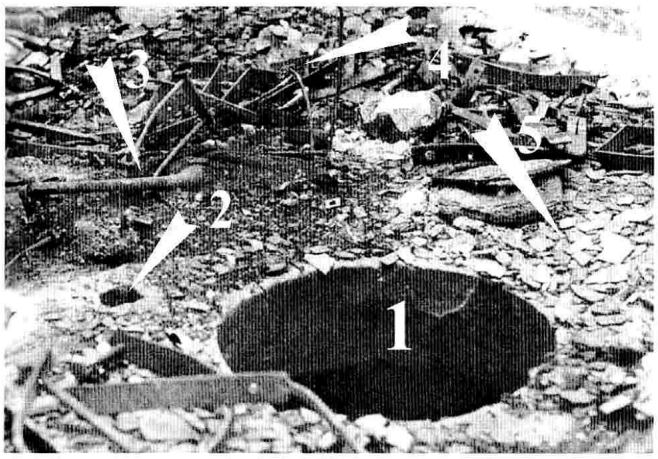
L'oculus du clocher de l'église après l'incendie.

Dieses Foto ist eines der **wichtigsten Beweisstücke** zur Klärung der Vorgänge in der Kirche innerhalb eines bestimmten Zeitabschnitts. Es zeigt:

1 = Den intakten Okulus.[1]
2 = Die kleine Öffnung, durch die das Glockenseil in den unteren Turmraum geführt wurde.
3 = Der Glockenklöppel.
4 = Diverse Bandeisen des Glockenstuhls bzw. des Glockenjochs, dessen Holzteile vollkommen verbrannt waren.
5 = Fragmente der Schieferschindeln des Turmdaches.

Der Fotograf stand zweifelsfrei in der Glockenstube **auf dem Turmgewölbe**, das er über die Wendeltreppe der St.Josephs-Kapelle, den Boden des Süddachs und über das Hauptgewölbe durch die Öffnung zur Glockenstube erreicht haben muß. Dieser Weg war noch begehbar, da das Gewölbe des Kirchenschiffs nicht eingestürzt war.

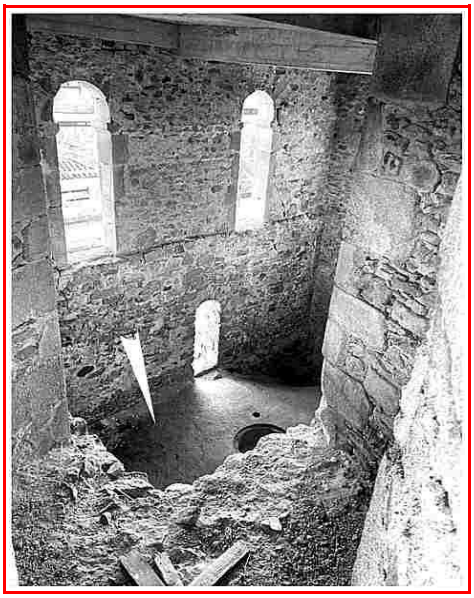
Ein **weit später** entstandenes Foto (rechts) zeigt einen Blick vom nördlichen Erkertürmchen aus hinunter in die Glockstube. Der Zustand ist jener lange nach der Restaurierung des eingestürzten Turmgewölbes. Deutlich zu sehen sind der **Okulus**, daneben die kleine **Öffnung für das Glockenseil**. Der weiße Pfeil markiert den Standpunkt des Fotografen, der sich seinerzeit in den ausgebrannten Turm gewagt und das Foto des noch nicht eingestürzten Turmgewölbes gemacht hatte.

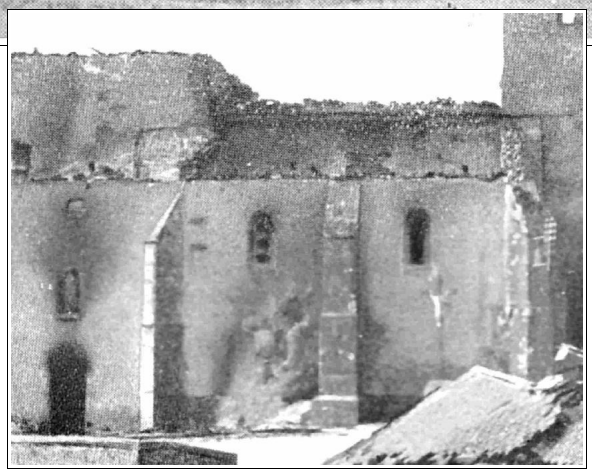
Die rotumrandete Vergrößerung zeigt das mittlere Fenster: ein Zweifel bzgl. metallener Stege ist **definitiv auszuschließen**.

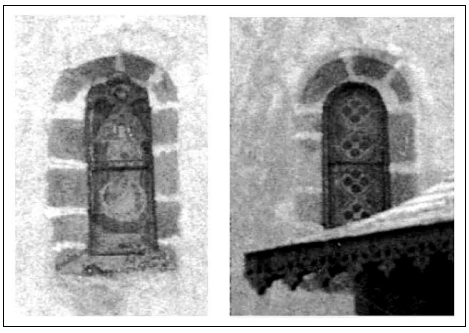
Links: Am beweiskräftigsten ein Foto der Nordseite der zerstörten Kirche, lt. Bildunterschrift am „übernächsten Tage der Tragödie" (12.06.1944) aufgenommen. Es findet sich im Buch von **Pierre Poitevin** (Bildblock hinter S.48).
Auch ohne Vergrößerung ist deutlich die metallene Fassung des mittleren Fensters zu erkennen. Der Zustand des rechten ist nicht definitiv zu bestimmen.

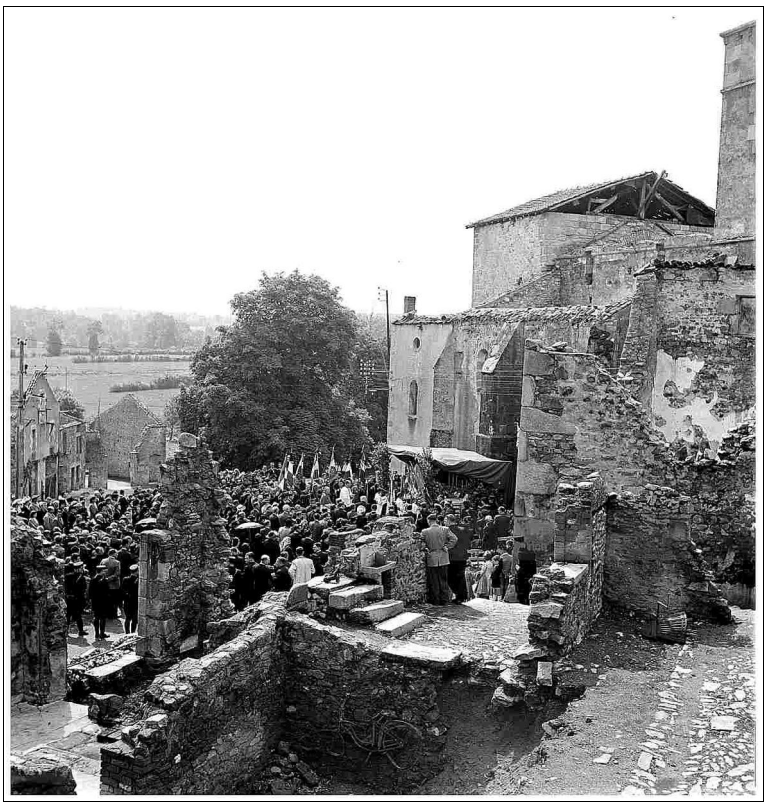
Die obige Fotografie wurde in einer Größe eingefügt, die den Zustand der Kirche so gut wie möglich sichtbar werden läßt. Es zeigt sich, daß die Nordfenster - davon definitiv das mittlere -, keinerlei Hinweise mehr auf noch vorhandenes metallisches Rahmenwerk aufweisen. Die Kirche selbst und auch der kleine Häuserkomplex rechts zeigen bereits Ergebnisse der im Gange befindliche Restaurierungs- und Sicherungsarbeiten. Für die Kirche gilt dies insofern, als auf Turm und Chor, wie auch über beiden Seitenschiffen, neue Dächer errichtet worden sind. Diese sind auch ganz offensichtlich wieder mit Dachpfannen gedeckt worden. Dabei weist der Dachabschnitt über der Sakristei eine unregelmäßige Lücke der Abdeckung auf, deren Ursache unbekannt ist. Nicht klar zu erkennen ist das, was mit der Nordmauer des Mittelschiffs gemacht wurde. Es scheint, daß nur ein schmale, schräge Abdeckung der Mauerkrone zu sehen ist.

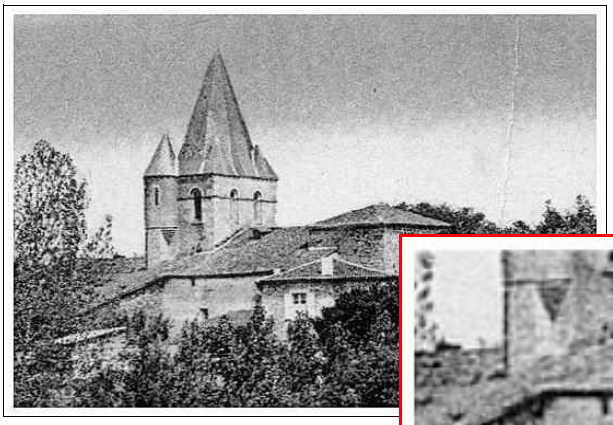
Links: Fotografie der unzerstörten Kirche aus Richtung Südosten.
Das Bauwerk hatte auf dieser Seite ein **nahtlos mit dem Dach des Mittelschiffs verbundenes Dach der Südkapellen**, welches sich darüberhinaus ohne Unterbrechung über einen angrenzenden Schuppen ausdehnte, wie oben bereits erwähnt.
Der **vergrößerte Ausschnitt** verdeutlicht dies nochmals. Es gab auch eine Dachgaube nahe der First.

Rechts: Ausschnitt aus einer Fotografie der Südseite nach der Zerstörung. Das Dach des Mittelschiffs ist **komplett verschwunden**, die Reste liegen, nicht sichtbar, auf dem noch stabilen Gewölbe hinter der teilbeschädigten Südmauer des **Mittelschiffs**. Davor, teils mit vorragenden Balkenresten, die Schlagschatten werfen, die **Reste des Daches der beiden Südkapellen**.
Im Gegensatz zu Fotografien der Nordseite, wo **deutliche Brandspuren** die Wände zeichnen (s.o. S.4 u. Detail S.8), könnte hier der Eindruck entstehen, daß allein **mechanische Kräfte** das Dach zerstört haben. (Rechts ein Stück Mauer des Pfarrhauses, das direkt an die Kirche stößt.)

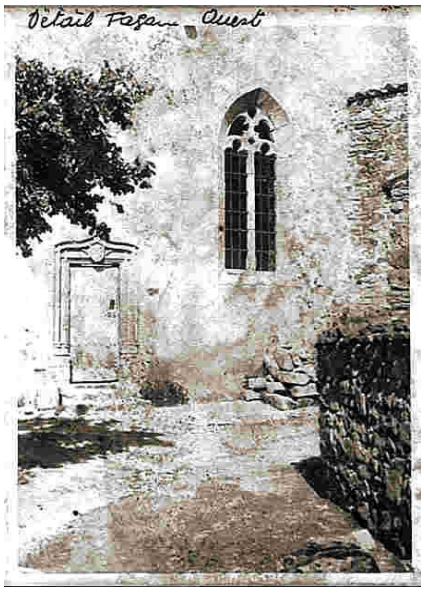
Rechts. Fotografie der Südseite der zerstörten Kirche in bereits aufgeräumtem Zustand. Hier verblüfft die vollkommen intakte Südpforte, hinter der doch ein großer Brand gewütet hatte.

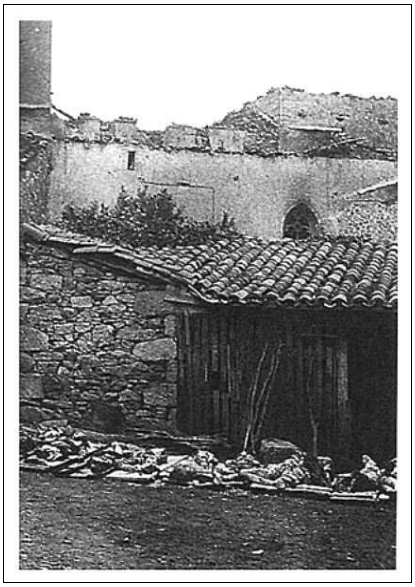
Links: Eine andere Aufnahme der Südseite der Kirche, die definitiv nur drei oder vier Tage nach der Katastrophe entstanden ist. Sie zeigt im Vordergrund den Schuppen (‚*appentis*'), in dem wahrscheinlich die davor provisorisch aufgebahrten, verstümmelten, aber **unverbrannten Leichen** gefunden wurden. Im vorliegenden Zusammenhang ist noch die sichtbare Südfassade und der südliche Teil der Mauer des Mittelschiffs von Interesse. Der Zustand, der auf dem Foto oben beschrieben wurde, wird hier bestätigt. Es scheint, daß hier kein intensiver Brand das Dach zerstört hat. Allerdings ist dies mit letzter Sicherheit auch mit dieser Abbildung nicht zu beweisen.

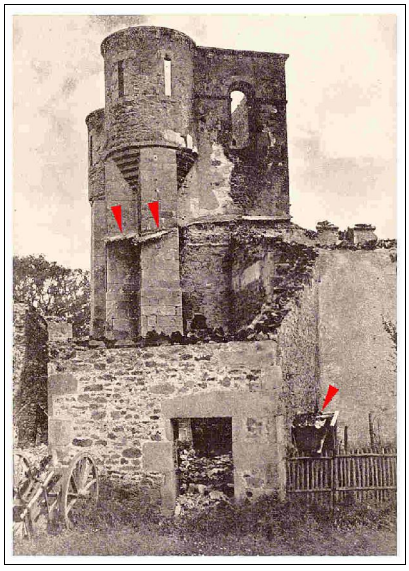
Rechts: Deutliche **Brandspuren** sind am südlichen Turmschaft unterhalb und neben dem Turmfenster zu sehen. Das Foto wurde zur gleichen Zeit wie jenes oben rechts gemacht. Man sieht, daß an dieser Stelle das Dach, welches durchgehend über die gesamte Fläche verlief (s.o. rot umrandeter Ausschnitt), komplett verschwunden ist, heftig gebrannt und dabei die Turmseite **intensiv geschwärzt** haben muß. Eine **Brandlegung im Stall** ist dafür die Ursache gewesen.[4]

Gut zu erkennen sind die Reste des Dachansatzes am Turm (rote Pfeile), woran sich erkennen läßt, daß dieses Dach eine ausgedehnte Fläche darstellte und vollständig abbrannte. Ob dabei auch der Turmhelm von der Südseite her nach kurzer Zeit Feuer fing, ist nicht mehr zu klären, allerdings in keiner Weise auszuschließen.[5] Umso rätselhafter ist daher das Fehlen solcher Brandspuren unmittelbar daneben - gerade auch deshalb, weil sich solche auf der Nordseite deutlich zeigen, und zwar dort den Anzeichen nach durch einen auf die nördlichen Dachteile und das Dach des Chores übergreifenden **Brand der Sakristei**. (Foto: ‚Documents pour servir à l'histoire de la guerre...', 1945, Bildblock hinter S.60.)

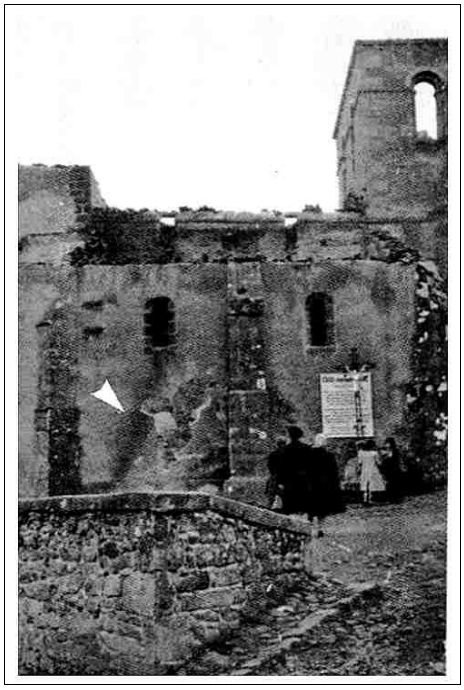
Sozusagen eine Kleinigkeit fällt noch bei frühen Fotos der zerstörten Kirche auf. Es ist die Rußfahne unterhalb des linken Fensters der Nordseite, die sich von unten links schräg nach rechts hoch bis zum Fenster ausgebreitet hatte, bei allerdings relativ schmaler Ausdehnung (s. links Abb. mit Pfeil). Hier darf man wohl ohne groß zu spekulieren von einem Brandherd unterhalb des Fensters ausgehen. Gleichzeitig scheint durch diesen Außenbrand eine größerer Teil des Verputzes der Fassade abgeplatzt zu sein, auf den bereits oben auf S.5 hingewiesen wurde.

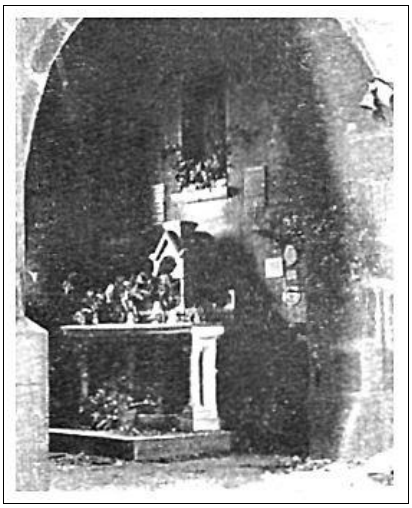
Links: Historisches Foto des **unversehrten**, mit Blumen gezierten Altars Notre Dame de Lourdes in der nördlichen Kapelle. Die sichtbare Hinterwand ist ebenfalls unbeschädigt, die Votivtäfelchen scheinen unberührt. (Der Altarschmuck ist allerdings nicht jener, von dem berichtet wurde, er habe die Ereignisse in der Kirche unbeschadet überstanden. Denn kurz vor dem Einsturz des Hauptwölbes war dieser und auch der Hauptaltar für ein kirchliches Fest geschmückt worden. Weiter unten findet sich ein Foto des geschmückten Hauptaltars.)
(Foto: Bargue in Franck Delage, 1945, hinter S.16)

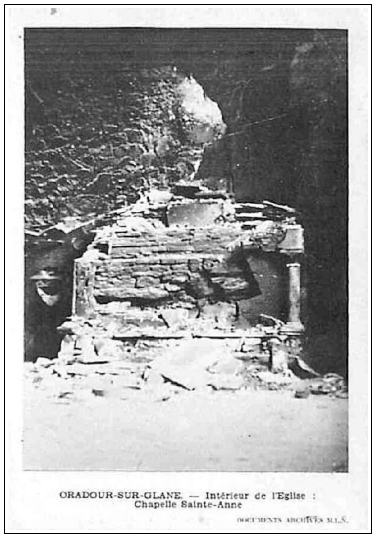
Rechts: Gedenkpostkarte mit dem **völlig zerstörten** Altar der St.Anna-Kapelle. Die Wand ist sichtbar geschwärzt, Putz ist großflächig abgefallen. Hier hat ein Feuer gewütet. Vor dem Altar und in gesamten kleinen Raum fanden sich ver-kohlte Überreste der eingeschlossenen Menschen, die größ-tenteils vom deutschen ‚Aufräumkommando' beseitigt und hinter der Kirche verscharrt wurden.

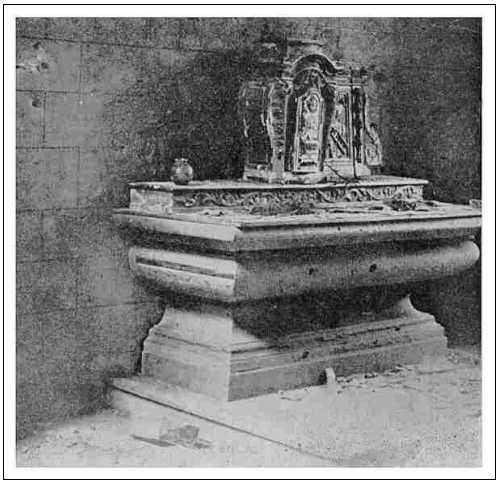
Links: Abbildung aus der offiziellen Broschüre von Pauchou/Masfrand vom August 1945. Die Bildbeschreibung lautet ***„Altar und Gedenktafel für die Toten von 1914-1918, durchbohrt von deutschen Kugeln."*** Die links befindliche Gedenktafel wurde hier weggeschnitten, da es nur um den Altar geht. Sollte der Text bedeuten, daß auch der Altar von Kugeln getroffen wurde? Einige dunkle, rundliche Löcher scheinen darauf hinzudeuten. Und die offizielle Darstellung geht auch davon aus, daß deutsche Soldaten vom Hauptportal her in diese Kapelle geschossen haben. Der Beweis dafür wird allerdings vor allem durch zwei sehr große Löcher in der Gedenktafel und einige Markierungen im Verputz der Mauern und auf dem Pfeiler geführt. Dieses Foto wurde offensichtlich nicht in spätere Auflagen der offiziellen Broschüre übernommen. Ein Grund dafür ist nicht bekannt.

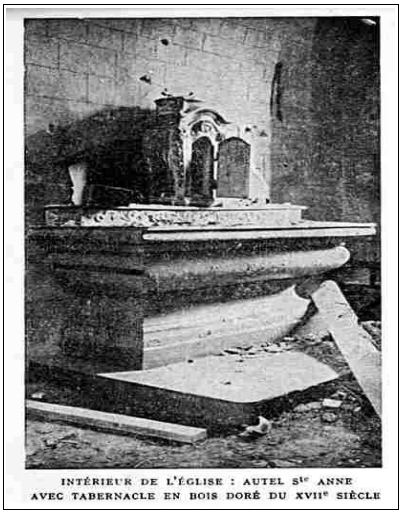
Rechts: Franck Delage veröffentlicht in seiner Broschüre vom März 1945 ein Foto, das aus leicht anderem Winkel und mutmaßlich etwas früher aufgenommen wurde. Man sieht herumliegende Holzstükke unbekannter Herkunft und Funktion. Sie könnten allerdings mit bereits laufenden Restaurierungs- und Sicherungsmaßnahmen zusammenhängen.
Doch wo zeigt der Altar hier jene mutmaßlichen Einschüsse, die auf dem anderen Foto so deutlich zu sehen sind? Ein Irrtum ist bei der Bildbeschreibung passiert, denn es handelt sich hier nicht um den Altar der Heiligen Anna. (Foto: Bargue in Franck Delage, 1945, hinter S.16)

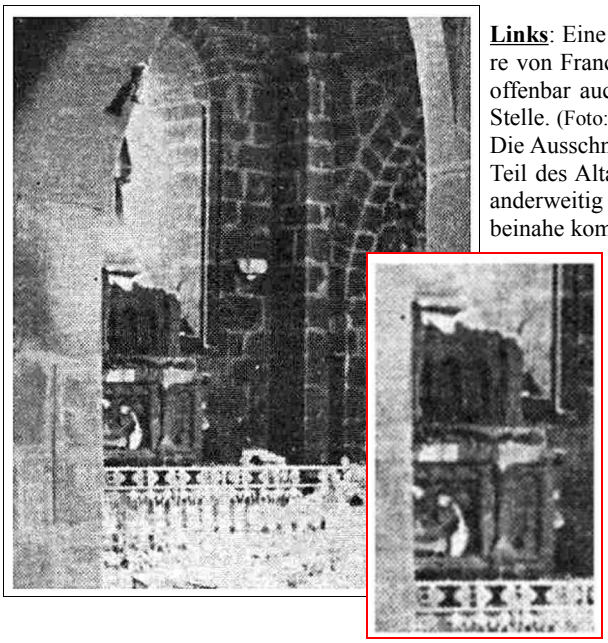
Links: Eine Aufnahme des beschädigten Hochaltars, publiziert in der Broschüre von Franck Delage, März 1945. Die sichtbare Schwärzung der Mauern und offenbar auch des Altars fällt auf, eindeutig die Folge des Brandes an dieser Stelle. (Foto: Bargue in Franck Delage, 1945, hinter S.16)
Die Ausschnittvergrößerung macht dies noch deutlicher. Zwar ist nur der rechte Teil des Altars zu sehen, aber das Fehlen des linken Teils des Tabernakels ist anderweitig dokumentiert (s.u.). Die metallene, verzierte Chorschranke scheint beinahe komplett unzerstört, nicht einmal geringfügig verbogen zu sein.

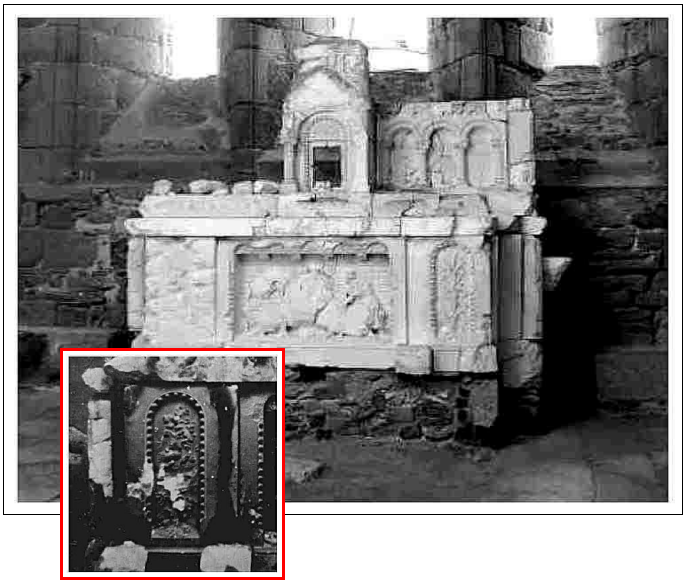
Links: Eine neuere Aufnahme des Altars, so wie er sich heute darstellt, steht in lebhaftestem Kontrast zum ursprünglichen Zustand nach der Katastrophe. Reste des linken Teils liegen als Steinbrocken aufgereiht. Der Altar wurde zweifellos irgendwann von den Rußspuren gereinigt, so daß sein helles Gestein wieder hervortrat. Ob die fehlenden Altarstufen beim Brand derart zerstört waren, daß sie danach komplett entfernt wurden, ist nicht bekannt. (Foto: Internet)
Der eingefügte Ausschnitt zeigt den linken Teil des Altars im Herbst 1944. Der Unterschied zum heute vorliegenden Zustand ist durchaus beträchtlich, auch was den Erhaltungszustand anbelangt.

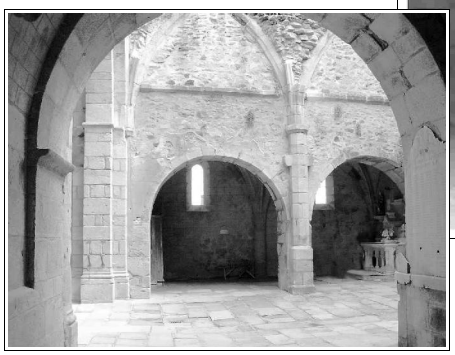
Rechts: Die heutige Ansicht des Altars in der St.Joseph-Kapelle. Der glatte Verputz der Wand hinter dem Altar ist vollständig verschwunden. In einer französischen Wochenschau von Ende 1944 konnte man dort eine Reihe von Einschlägen sehen, die folglich heutigentags nicht mehr gezeigt werden können (s. Screenshot).

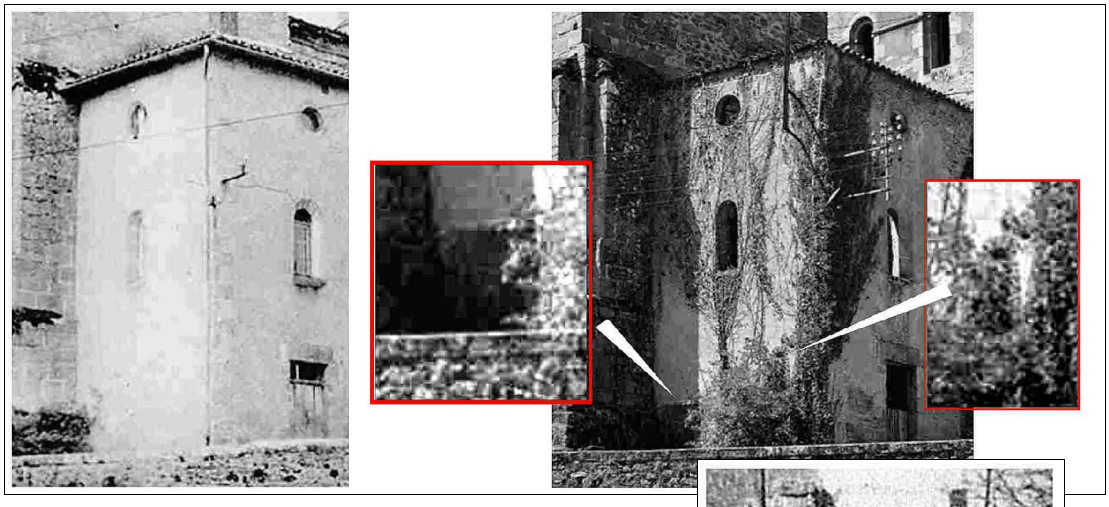
Rechts: Das Rätsel wird noch größer, wenn man eine von Mathieu Borie **Ende 1944** gemachte Aufnahme des Chores und der Sakristei betrachtet: Auf ihr ist das Rundfenster offensichtlich noch **nicht** vorhanden (siehe Pfeil). Zur anderer Öffnung bietet das Foto leider keinen Hinweis.
